Prosjekt	Modernisering Tangen – Hydro Årdal, Årdal	
Byggherre	Norsk Hydro	Byggeår 2003
Oppdragsgiver	Veidekke Kleiven Sogn AS	
Konsulent		
Prosjektets art	Underpining av fundamenter og transportbånd med J2-peler i fabrikkhall i full drift

Orientering om prosjektet

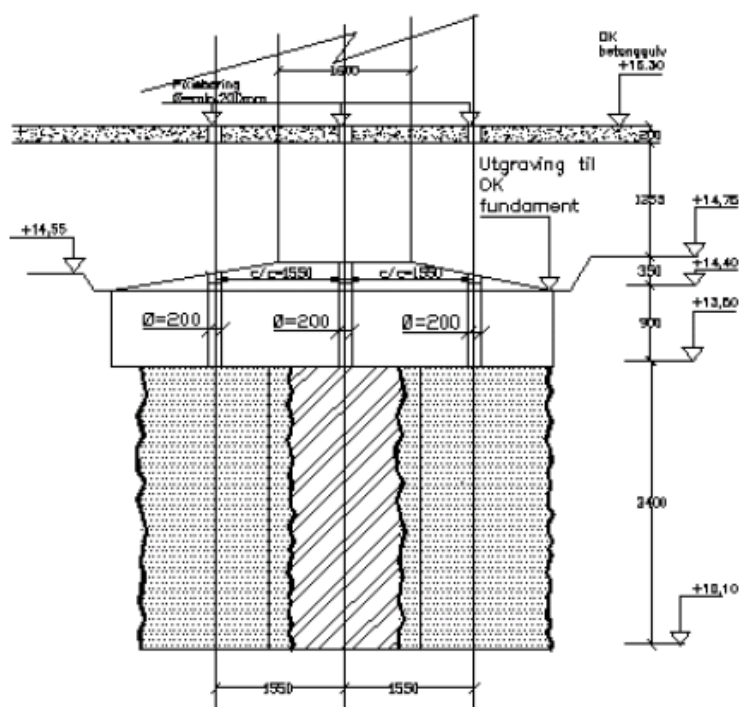
Fundamenteringen av det eksisterende transportbåndet ble løst med en kombinasjon av jetpeler og stålforingsrør. Foringsrørene ble anvendt som oppheng for transportbåndet og ble forankret i pelene. Denne løsningen ble vurdert som den beste både teknisk, økonomisk og fremdriftsmessig. Totalt ble det etablert 9 peler med diameter og pellenge på henholdsvis ca. 0.7 m og 2.0 m.
