Prosjekt	Stortingsgata 6		
Byggherre	Linstow Eiendom AS	Byggeår	2002
Oppdragsgiver	OBAS		
Konsulent	Scandiaconsult

Orientering om prosjektet

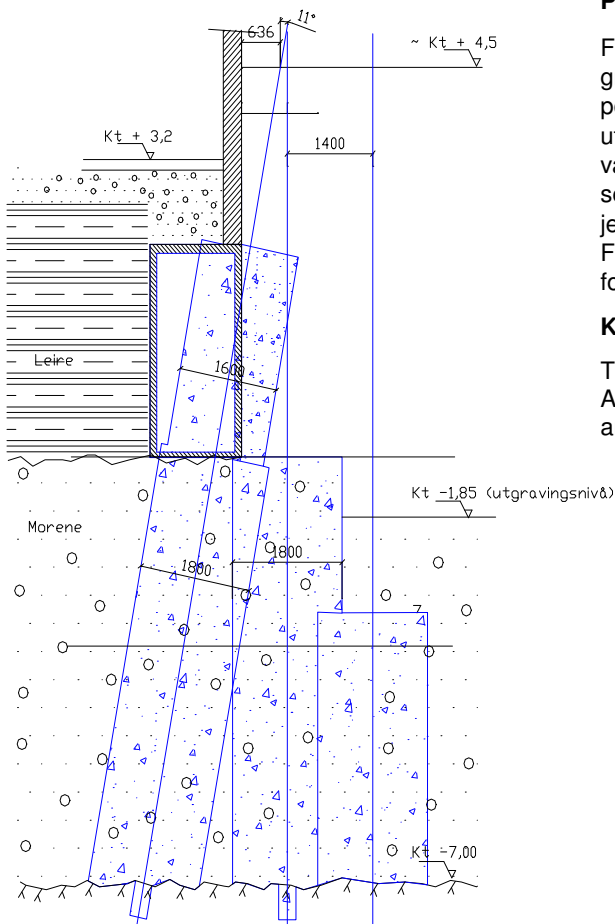
Da det ble avdekket at Stgt. 4 ikke sto på fjell ble jetpeler valgt både som lastoverførende konstruksjonsløsning for Stgt. 4 og som tetting i morene overfjell. For tetting av spunt ble det valgt jetpeler som tettemetode. Pelene ble installert 60cm ned i fjell og opp 1,0m over spuntfot.
